Ing. Karel HEGENBART -

POSUDEK č. 432 04.08/001

Na základě dohody s panem JUDr. [redacted] (dále jen Objednatel), byla provedena prohlídka novostavby rodinného domu na adrese [redacted] dne 12.3.2008 od 9:30 do 11:30 hod.

Objednatel si stěžuje na nekvalitní provedení prací, zvláště na provedení izolací proti vodě.

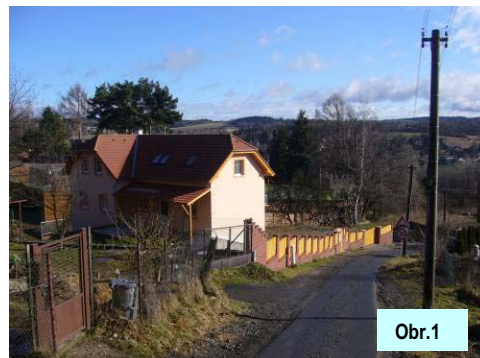
Obr.1

Stavba se nachází ve stavu téměř plného dokončení [obr.1 až 2]. Jedná se o dvoupodlažní objekt s obytným podkrovím, půdorysně tvaru T, s polovalbovou střechou s hřebem v jedné úrovni. Objekt je částečným podsklepením zapuštěný do svažitého terénu se silným přítokem vody v celé ploše základové spáry (dále jen ZS). [obr.3] Z jedné strany je veřejně přístupná cesta, ze zbývajících třech stran je zahrada Objednatatele ohraničená soukromými pozemky.

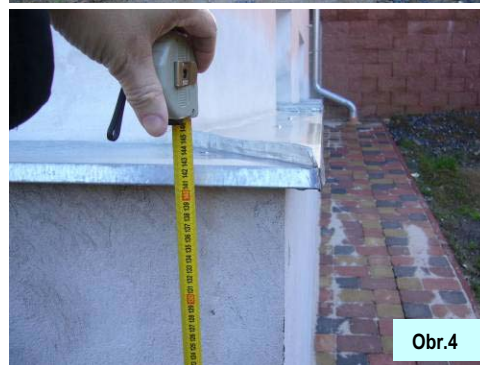
Obr.4

V části připomínkové Objednatel se nachází garáž, sanitární a technické místnosti a jeden obytný pokoj. Stěny uvnitř místností jsou částečně obloženy keramickými obklady, částečně jen omítnuty a vymalovány. Podlahy jsou částečně pokryty dlažbami, částečně plovoucí podlahou. Na zdivu opatřeném omítkami jsou patrné výrazné stopy po vlhkosti, částečně se již odlupuje štuková vrstva s malbou, částečně se jen prokreslují mapy kam až vlhkost vystoupala. Část omítek a maleb je dle sdělení Objednatel již jednou opravovaná. Z vnější strany objektu je provedena ze 3 stran dodatečná přízdívka z betonových tvárnic, která je z horní strany oplechována [obr.2a 4]. Oplechování je provedeno ve spádu k objektu nebo vodorovně [obr.4]!

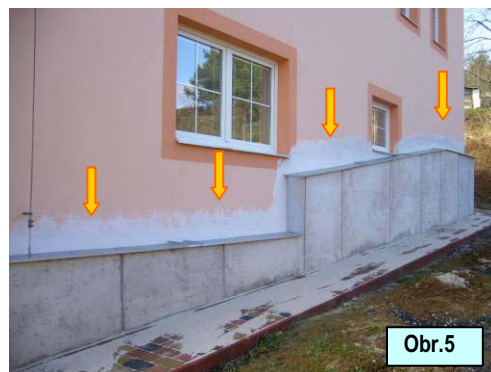
První závadou je vlhnutí zdiva:

Obr. 5: pohled na zastíněnou stranu domu

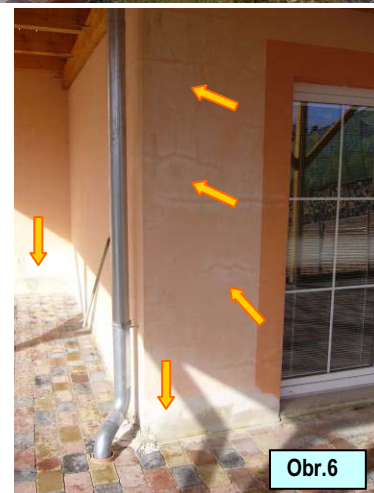
Obr. 6: zdivo pod dřevěnou terasou

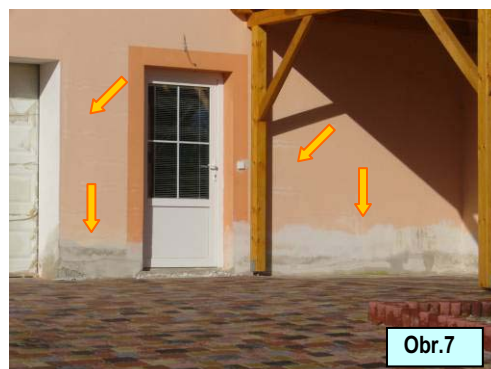
Obr. 7: zdivo u vstupu a vjezdu do garáže

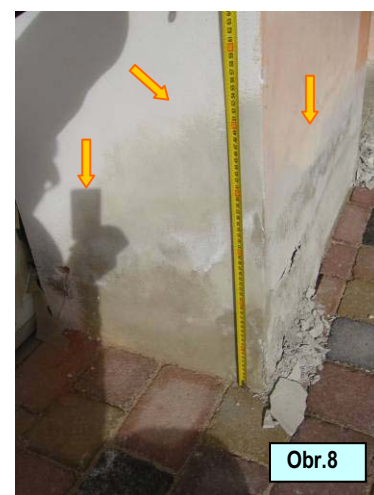
Obr. 8: detail soklu u vjezdu do garáže

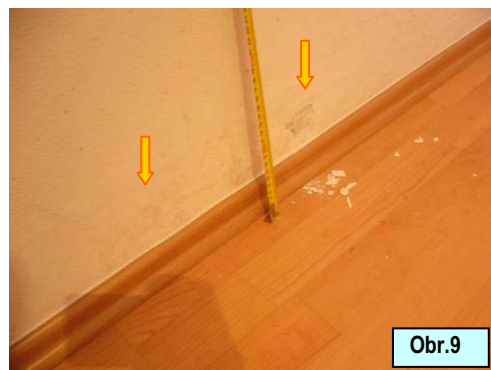
Obr.9

Druhou závadou je **vlhnutí zdiva:**

Obr. 09: sokl, vnitřní střední zeď

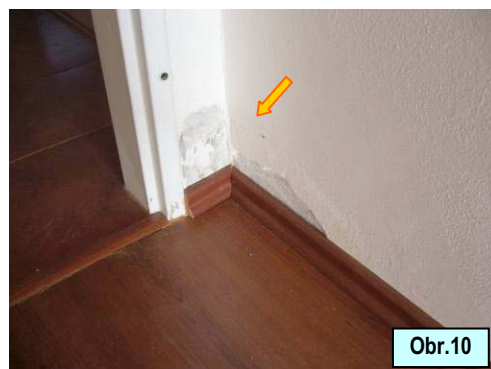
Obr.10

Obr. 10: sokl, vnitřní zeď, vstup z chodby

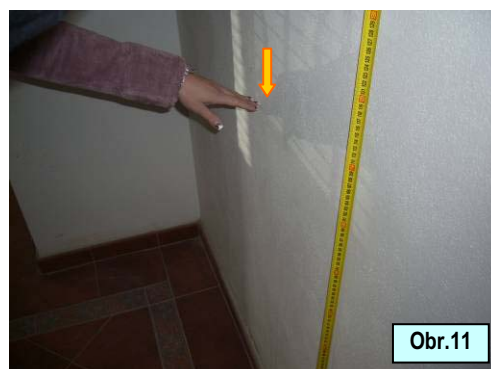
Obr.11

Obr. 11: omítky, vnitřní zeď, chodba/technické místnosti

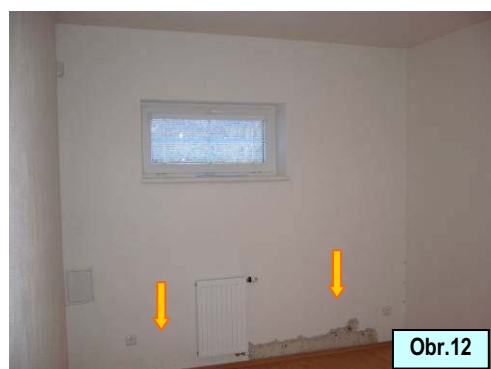
Obr.12

Obr. 12: omítky, obvodová zeď, pokoj/šatna

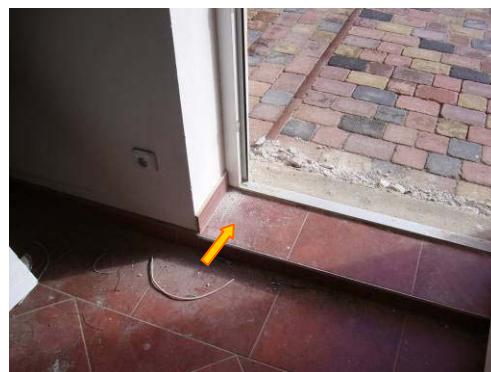
- provedení detailu vodotěsné izolace [obr. 13 a 14]
- Provedení detailu oplechování oken a soklu [obr. 15 a 16]

Obr. 14: detail provedení prahu a dlažby

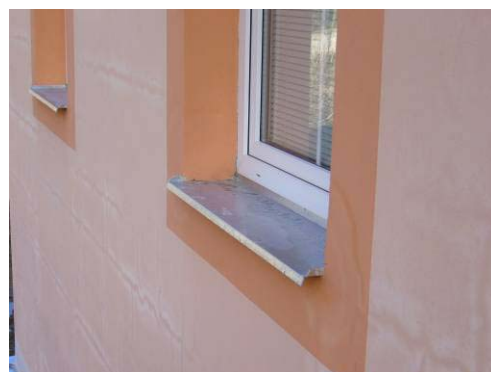
Obr. 15: detail provedení oplechování oken

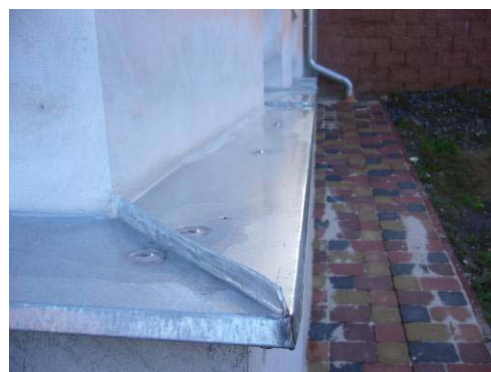
Obr. 16: detail provedení oplechování přizdivky soklu
