**POSUDEK č. 461 08.09/001-i**  
***základové patky FVE***

Na základě žádosti firmy [dále jen Objednatel], byla dne 26.08.2010 od 10:30 do 11:30 hod provedena prohlídka stavby fotovoltaické elektrárny na adrese [dále jen Objednatel] okres OLOMOUC.

**Objednatel připomínkuje trhliny v monoblocích nosných patek a povrchové vady a požaduje zhodnocení celkové i jednotlivé kvality dodávky, zejména pak odpověď na otázky:**

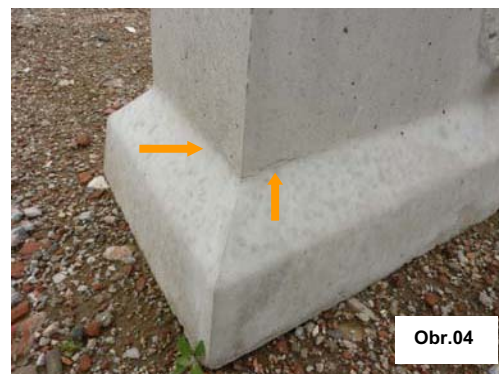
Obr.04

- trhliny [obr. 4]
- trhliny a otevřené bubliny [obr. 5 až 6]

Obr. 4: trhlina v patě patky

Obr. 04: zřetelná trhlina v místě změny tloušťky

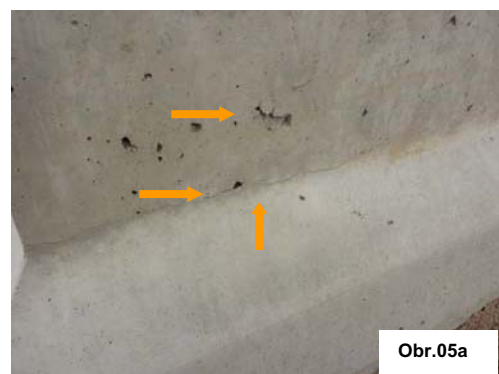
Obr.05a

Obr. 5a: trhlina v patě patky, nekvalitní zhutnění, odlupující se povrch

Obr. 05: bubliny vypraskané do povrchu

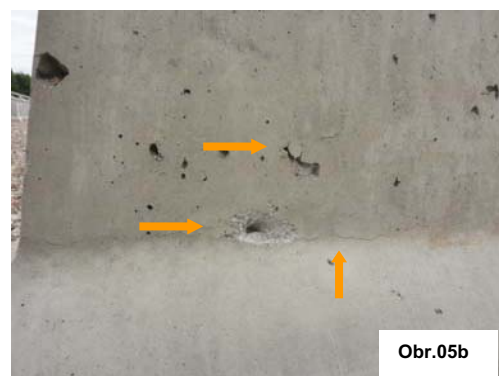
Obr.05b

Obr. 5b: trhlina v patě patky propojená s nekvalitním zhutněním a odlupující se povrch – narušená povrchová vrstva

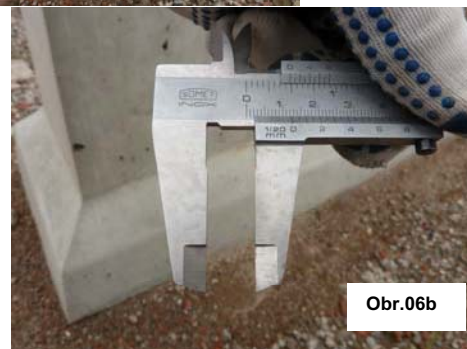
Obr.06b

Obr. 6b: hloubka vady ca 12,5 mm

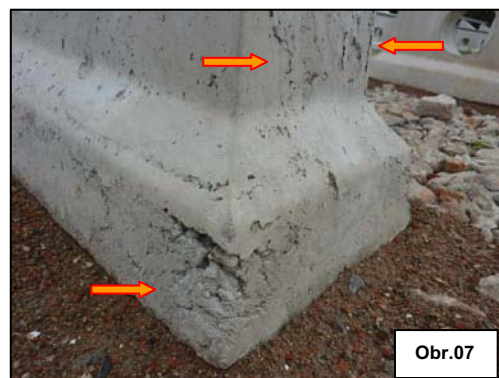
- nedostatečně zhutněná směs [obr.7 a 8]

Obr. 07: nedostatečné zhutnění směsi do formy

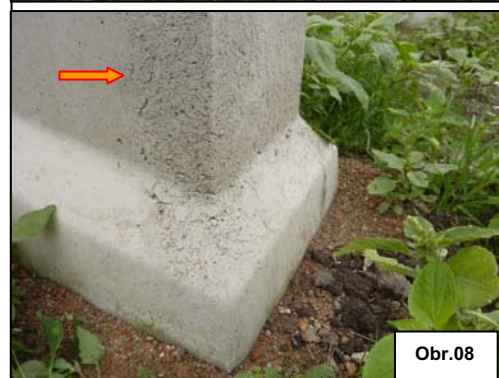
Obr. 08: nedostatečné zhutnění směsi do formy, lehčí forma

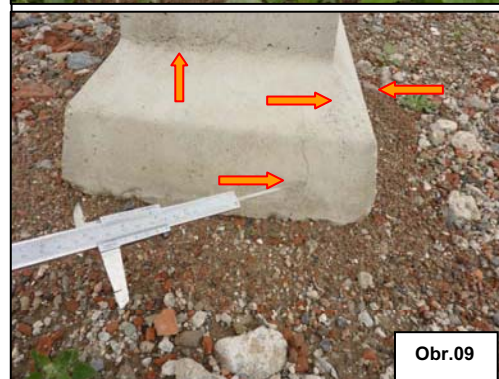
Obr. 09: trhlina oddělující část soklu od těla patky

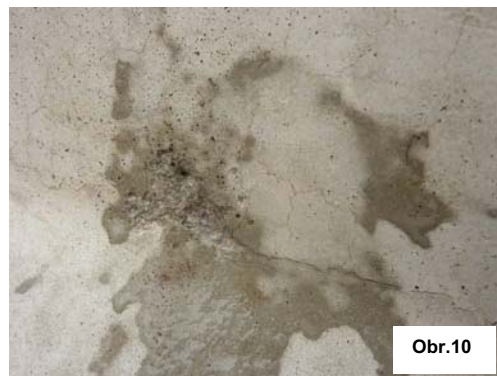
Obr. 10: zřetelné „mramorování“ po namočení povrchu

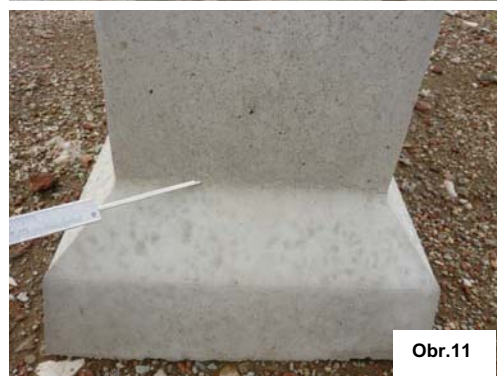
Obr. 11: drobné trhliny naznačující přestávku v ukládání bet.směsi

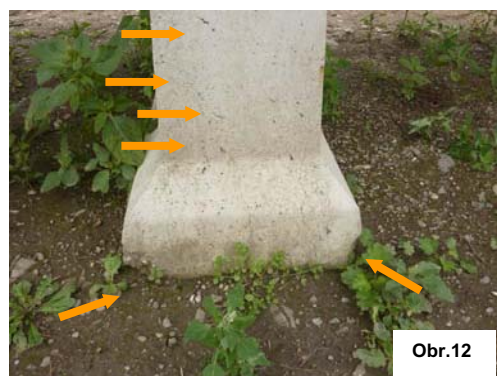
- trhliny [obr.12]

Obr. 12: drobné trhliny naznačující nevhodnou bet.směs při ukládání

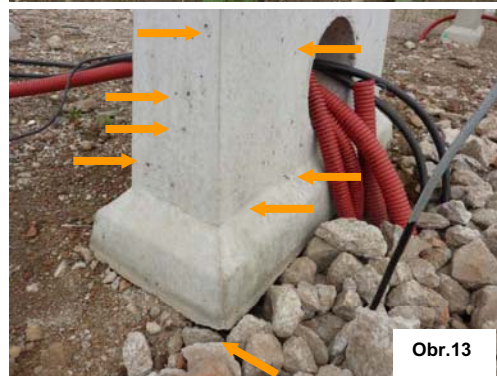
Obr. 13: bubliny vypraskané do povrchu a trhliny

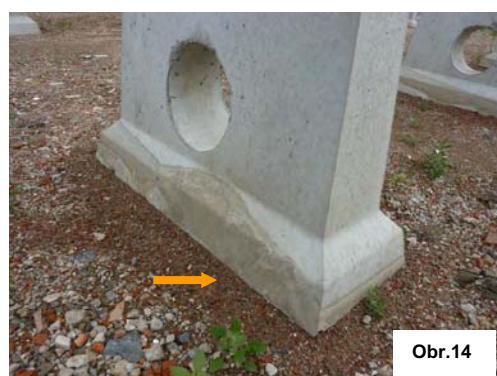
Obr. 14: jiná betonová směs

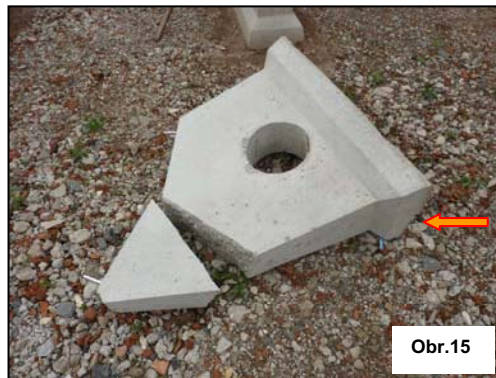
Obr. 15

Na staveništi se nacházel jeden poškozený základový prvek (patka). Při jeho bližším zkoumání jsem konstatoval, že se na něm nacházely všechny výše citované závady (trhliny v ploše i na změně tloušťky, bubliny vypraskané do povrchu, nešetrné zacházení). V objemu je ale prvek homogenní, betonová směs je viditelně tvořena štěrkem i pojivem různého druhu a plnivo se od pojiva neodděluje. V místě s povrchovou bublinou [označeno na obrázku 17 šipkou] je vidět, že bublina je jen povrchová. Obrázek 18 zobrazuje pak spodní část patky, poškozenou nešetrnou manipulací [na obrázku 15 označeno šipkou].

Pokud některá patka vykazuje drobné poruchy homogenity (kaverny, trhliny do tl.0.3 mm) je možné jí užívat, ale doporučuji kontrolu po každém zimním období, aby bylo možné reagovat na případné poruchy patky ihned její opravou nebo výměnou. Patky s významnými poruchami homogenity (odpadlé kusy, velká poškození mrazem apod.) je nutné vyměnit ihned.
