ZPRÁVA č. 462 08.10/001 ***zvýšená vlhkost sklepa***

Na základě žádosti pana Ing. Petra [dále jen Objednatel], byla dne 18.08.2010 od 07:30 do 08:30 hod provedena prohlídka stavby bytového domu na adrese [dále Objekt]. Objednatel připomínkuje zvýšenou vlhkost zdiva a podlah objektu, související vady na skladovaných předmětech a zařízení a požaduje zhodnocení celkové i jednotlivé kvality stavby, zejména pak odpověď na otázky:

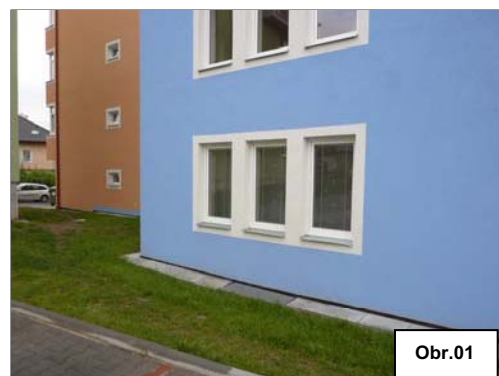
Obr.01

- Obrázek 1: návršní sokl domu
- Obrázek 2: detail provedení soklu
- Obrázek 3: vstupní chodba ke sklepům (bez dlaždic)

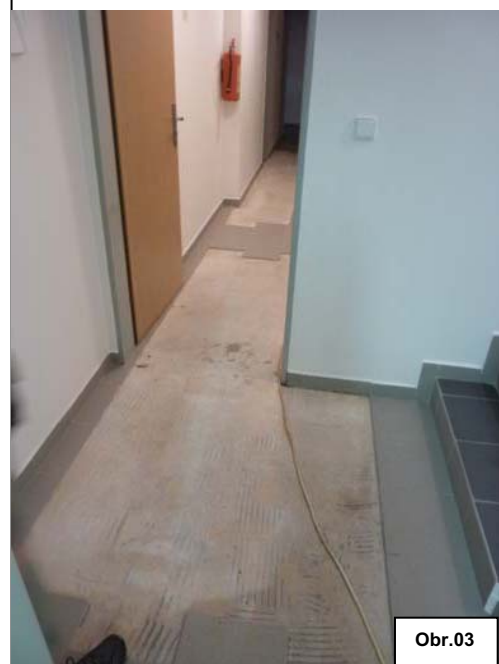
Obr.03

Na části podlahy bez dlaždic je vidět tmavší přímá linie charakterizující vlhkou konstrukci [obrázek 3].

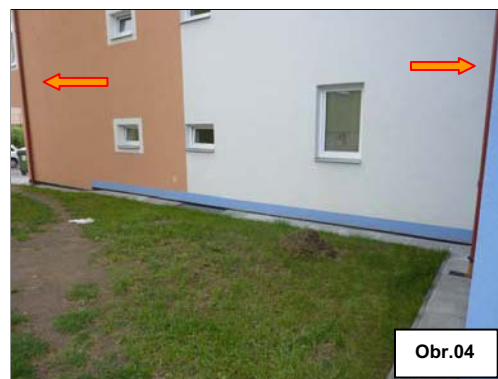
Obr.04

Dle informace Objednatele zasahuje základová spára „nejvyššího“ rohu Objektu do skalního podloží, po němž stékala již během stavby, do podzákladí domu voda, která se z výkopu ztrácela velmi dlouhou dobu. Od shora (v chápání sklonu svahu) jsou do podzákladí domu viditelně vedeny 4 svody dešťové vody. 3 jsou ze střechy a 1 z balkonů. [obrázky 4 a 5] O jejich podzemním (neviditelném) vedení není Objednateli známa žádná informace.

Obr. 4: dešťové svody ze střechy SZ roh Objektu

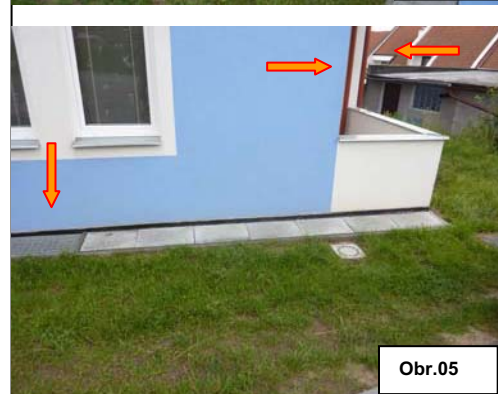
Obr.05

Obr. 5: dešťové svody ze střechy JZ roh Objektu

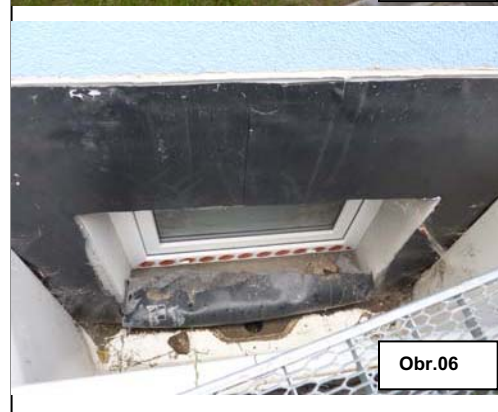
Obr.06

Dalším viditelným možným zdrojem vlhkosti je anglický dvorek kolem okna vedoucího do sklepa. [obrázek 5 a 6]

Obr. 6: anglický dvorek (připojení k izolaci nekvalitní, zřejmě ucpaný svod vody (uprostřed)

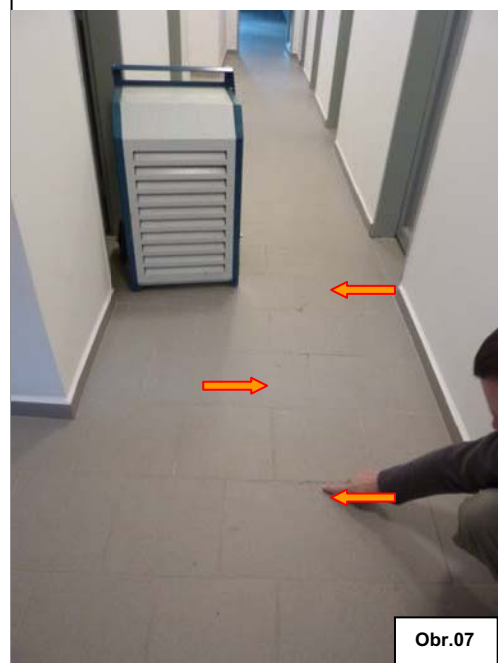
Obr.07

Při vstupu na, ještě zadlážděnou, část podlahy si nelze nevšimnout zvednutí dlaždic [obrázek 7], vlivem vlhkosti zadržované nášlapnou vrstvou ze slinutých dlaždic tmelených, pro páru a vlhkost neprodyšným, spárovacím tmelem tvořící přímou linii. V několika místech již spárovací tmel vypadává.

Obr. 7: zadlážděná podlaha se zvednutými dlaždicemi

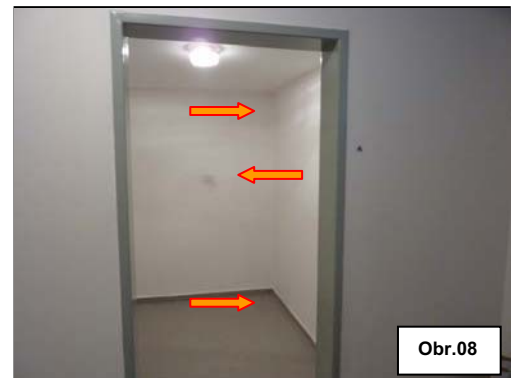
Obr. 08: pohled na charakteristické projevy vlhkosti (horní roh – lehká změna barvy, plocha – opadaná malba, dolní roh – narušená soudržnost omítky)

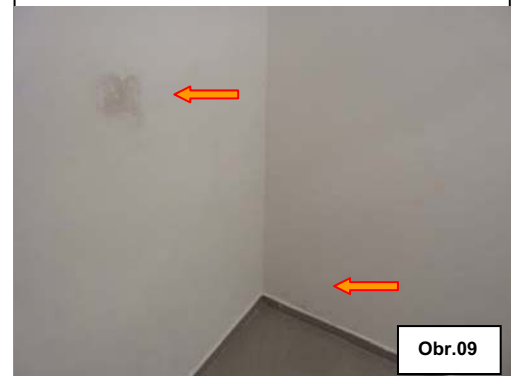
Obr. 09: pohled na charakteristické projevy vlhkosti – DETAIL (plocha – opadaná malba, dolní roh – narušená soudržnost omítky)

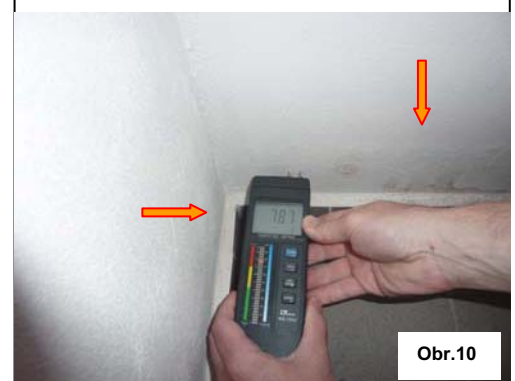
Obr. 10: vlhkost v dolním rohu, místě s degradovanou omítkou **78,7%**

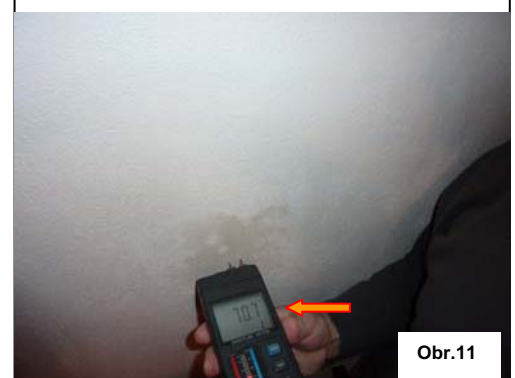
Obr. 11: vlhkost v místě opadané malby **70,7%**

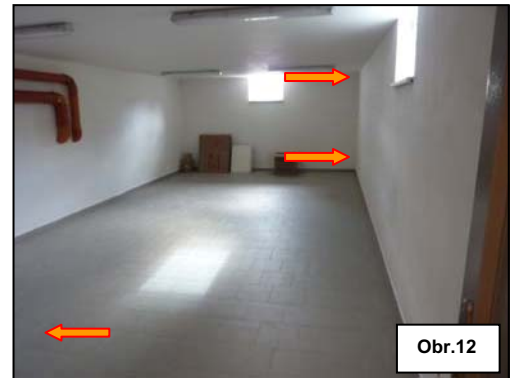
Obr. 12: pohled do nejsušší místnosti, téměř bez projevů vlhkosti

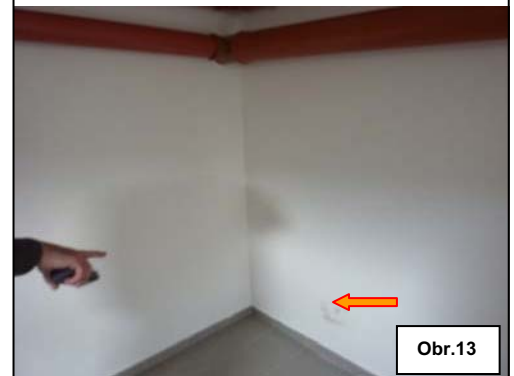
Obr. 13: pohled na charakteristické projevy vlhkosti – DETAIL (plocha – opadaná malba)

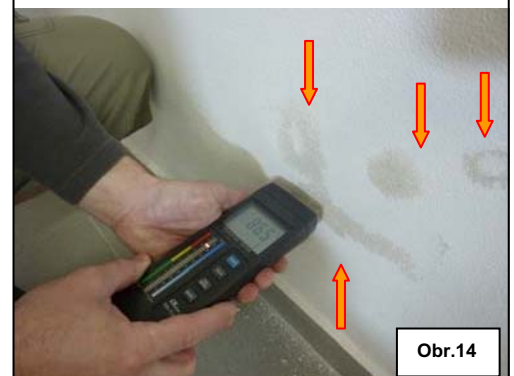
Obr. 14: vlhkost v ploše na střední zdi **86,5%**

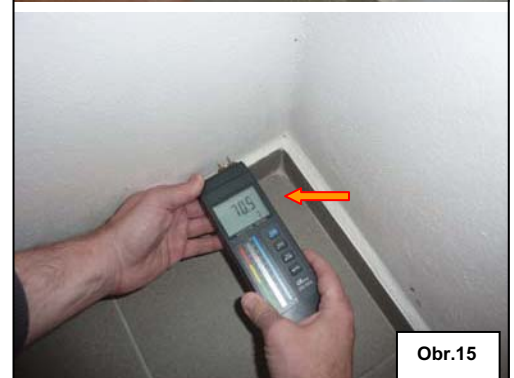
Obr. 15: vlhkost v místě dolního rohu na střední zdi **70,5%**

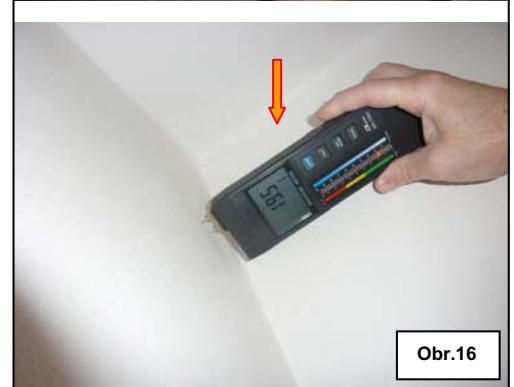
Obr. 16: vlhkost v místě horního rohu na větrané obvodové zdi **19.5%**

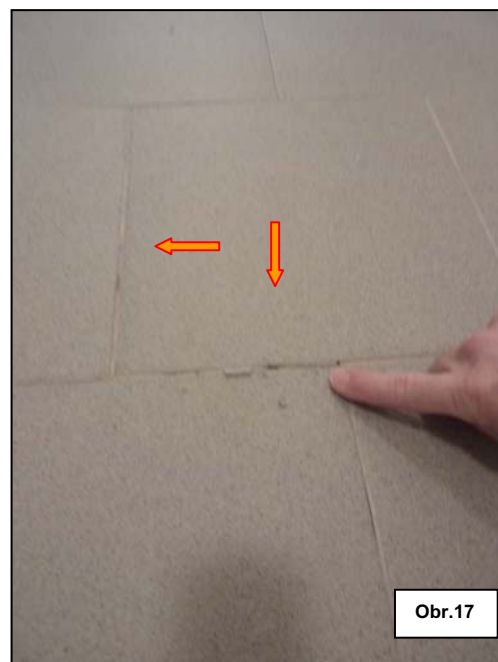
Obr. 17: detail vypadané spárovací hmoty ve zvednuté dlažbě

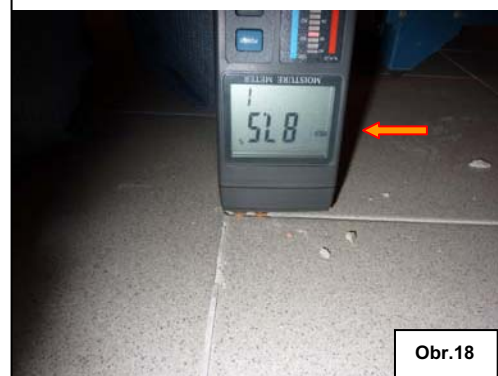
Obr. 18: vlhkost pod dlažbou, která nebyla větraná **87,5%**

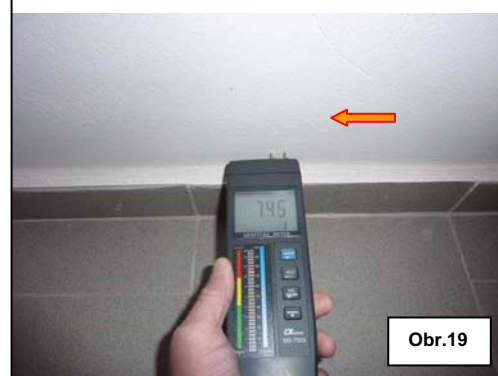
Obr. 15: vlhkost v místě soklu na střední zdi **74,5%**

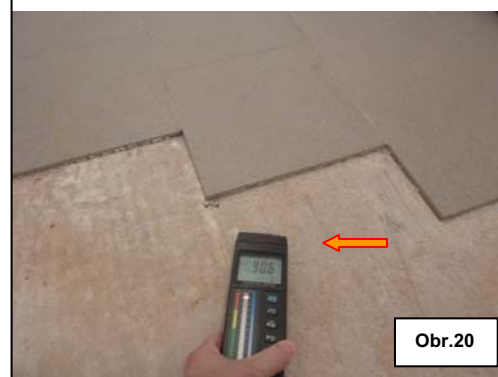
Obr. 16: vlhkost podlahy v místě větraném, bez dlažby **90.6%**
