Ing. Karel HEGENBART  
Ledvická 1462 / 18, 153 00 Praha 5  
IČO: 16 46 3471 DIČ: CZ6403270830  
Tel: 603415568 Účet: 0600/187538504

V Praze, 10.12.2007

POSUDEK č. 429 12.07/001  
Závady v provedení stavby garáže se skladem

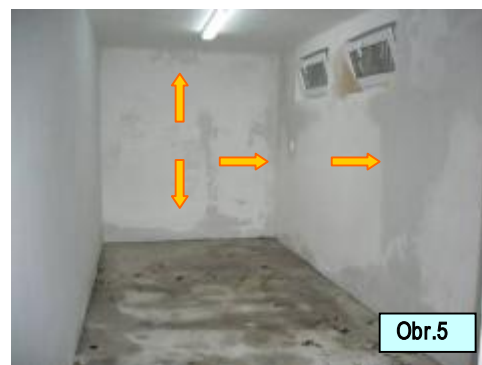
Nejzávažnější závadou je provedení **izolací proti vodě** [obr.5 až 10]:

- Proti vodě a vlhkosti zemní [obr.5 až 7]
- Proti vodě srážkové [obr.8 až 10]

Obr. 5: sklad zahradního nářadí, celkový pohled

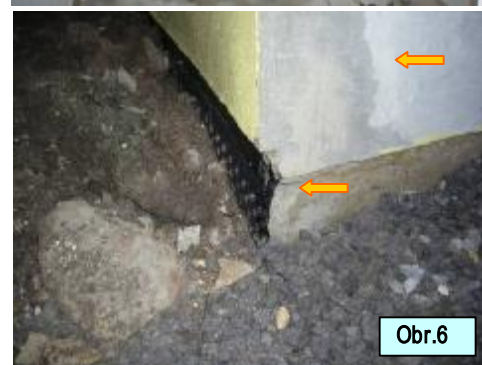
Obr. 6: sokl vnější, levá strana s vraty

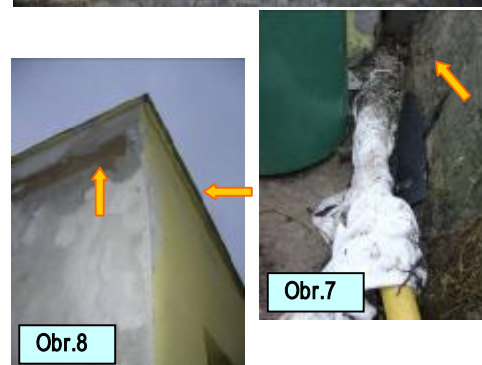
Obr. 7: vyústění drenáže v zadní části Stavby, zapuštěné do země

Do zeminy, za Stavbou, je provedena drenáž z PVC trubky [obr.7]. Je uložena nad úroveň separační vrstvy. Svou funkcí, v případě, že by nějakou vodu zachycovala, by plnila obráceně, tedy místo ochrany Stavby před vodou by vodu do konstrukcí Stavby vodu přiváděla.

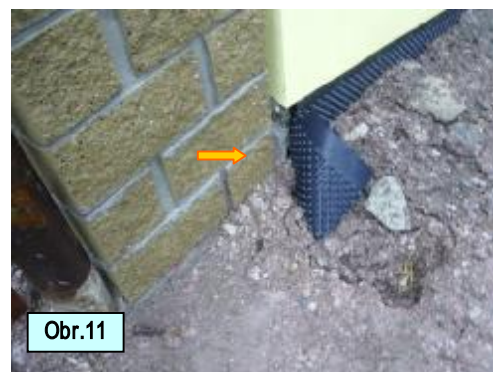
- Proti vodě a vlhkosti zemní [obr.11]
- Proti vodě srážkové [obr.12 a 14]
- Opěrná a výplňová zídka [obr.13]

Obr. 11: sokl, zadní část, strana do ulice

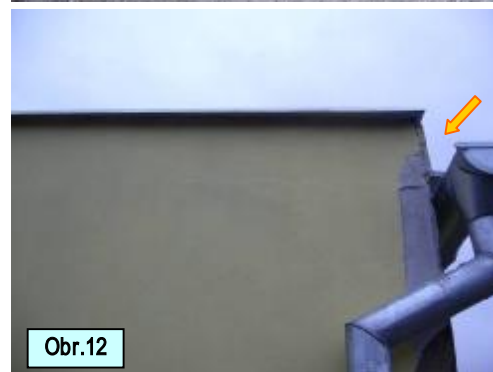
Obr. 12: atika a roh, zadní část, strana do zahrady

Krom jiného například není dobře provedená dilatace atiky [obr.12].

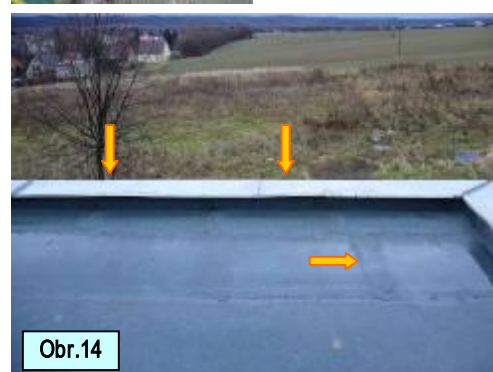
Obr. 14: střecha, pohled od zahrady k ulici na atiku

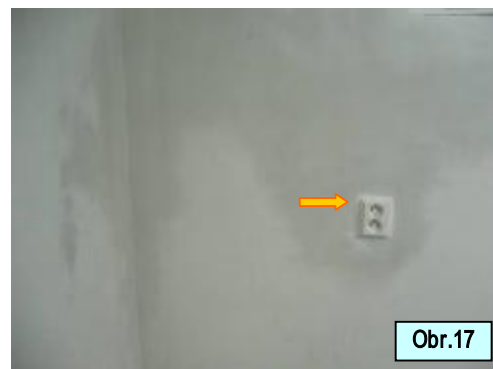
Související závadou je životu nebezpečný stav **elektro instalace** [obr.17 a 18]:

Obr. 17: zásuvka s krytím IP21ve 100% namožené stěně skladu nářadí

Vypadají jako provedené kvalitně [obr.17 a 18]. Jejich provedení ale neodpovídá prostředí, ve kterém se nacházejí. V prostředí typu 100% vlhkosti by měly být provedeny instalace s krytím IP54 a ne s krytím IP21.

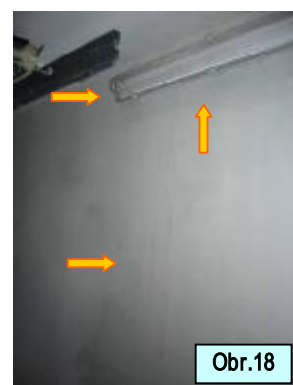
Obr. 18: stékající voda po zdi v garáži, delší stěna do ulice

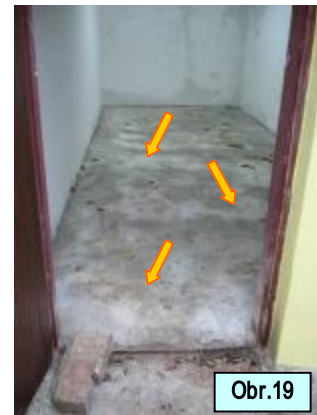
Obr.19

Dle neověřené informace Objednatele nejsou provedeny. Dle viditelných skutečností [obr.19 až 24] jsou provedeny nevhodnou technologií aplikovanou v rozporu jak se zdravým rozumem tak s doporučeními výrobce a nebo ČSN pro Hydroizolace staveb ČSN P 730600 – základní ustanovení, ČSN P 730606 – Povlakové izolace a ON 730606 – Izolace asfaltové, navrhování a provádění.

Pod zdívkou je provedena separační vrstva z nepískované lepenky s papírovou vložkou, kladené na sucho. Pod podlahou bude pravděpodobně provedena tato vrstva také nebo vůbec.

Taková konstrukční vrstva však není izolací proti zemní vlhkosti, ani proti vodě a v žádném případě proti tlakové vodě, což za určitých podmínek může být v případě této stavby nutné. Izolace do zeminy je provedena z popové folie, která však není provedena spojitě, beze spojů a i v případě, že by tak provedena byla, nelze ji v žádném typu provedení uvažovat jako izolaci proti vodě.

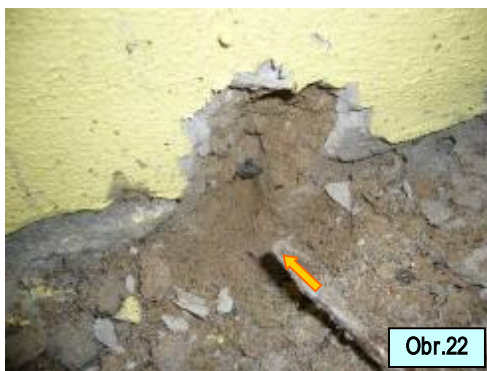
Obr.22

Dle informace Objednatele jsou provedeny z betonu jako „dostavba“ základů objektu kůlny, která stála na stejném místě. Viditelné části [obr. 22, 23, 24 a 37] signalizují nejméně dvojitou kvalitu provedení. Kvalita provedení patrná z obr.22 a 37, kdy došlo k narušení základu pouhým slabým tlakem šroubováku, je varujícím signálem pro trvalou bezpečnost stavby. V podmínkách nestabilního podloží tvořeného jíly [obr.38] musí základy být provedeny kvalitně, z dobrého betonu a ne z vápenné malty nebo slabé směsi cementu a písku, jak se vzorek narušeného základu jeví [např. viz ČSN EN 1992-1-1(731201), ČSN 731001 a dalších]

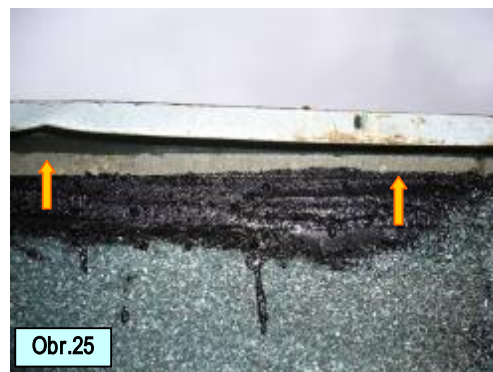
Obr.25

První vrstva „izolace“ se jeví jako špatně uložená [obr.33 a 34], následná vrstva izolace je ukončena tak, že nezajišťuje ochranu stavby proti vodě [obr.25 a 30].

Tvar oplechování nezaručuje dobrou ochranu konstrukcí proti stékající ani proti hnané vodě [obr.10, 25 až 33]

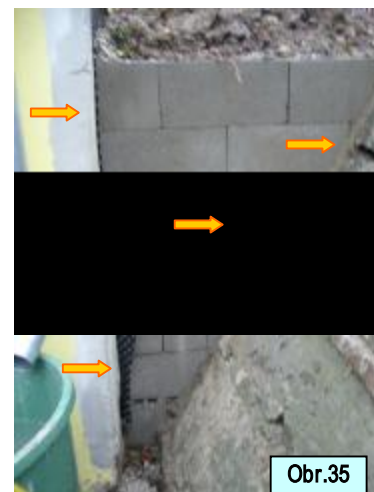
Její provedení je sporné. [Obr.35] Přes ochrannou vrstvu z nopové folie nemůže být nijak kotvena na vertikální straně. Pokud je, tak toto kotvení by bylo dalším zdrojem vody přiváděné do konstrukce zdiva. Na šikmé straně je zeď možná založena za betonové tvarovky zpevňující svah, ale není žádná dokumentace, která by objasnila tento detail. Tvarovky jsou kladeny v obou směrech, na vazbu, ale není jisté, že v zakryté části jsou nepoškozené – celé. Výplň viditelná kapsami pro osazování nepůsobí pevně. Investor neví, jestli je do výplně vložena nějaká výztuž či nikoliv. Celkové provedení je neestetické, lajdácké a neakceptovatelné.
