**POSUDEK č. 461 08.09/001-i**  
***základové patky FVE***

Na základě žádosti firmy [dále jen Objednatel], byla dne 26.08.2010 od 10:30 do 11:30 hod provedena prohlídka stavby fotovoltaické elektrárny na adrese [dále jen Objednatel] okres OLOMOUC.

**Objednatel připomínkuje trhliny v monoblocích nosných patek a povrchové vady a požaduje zhodnocení celkové i jednotlivé kvality dodávky, zejména pak odpověď na otázky:**

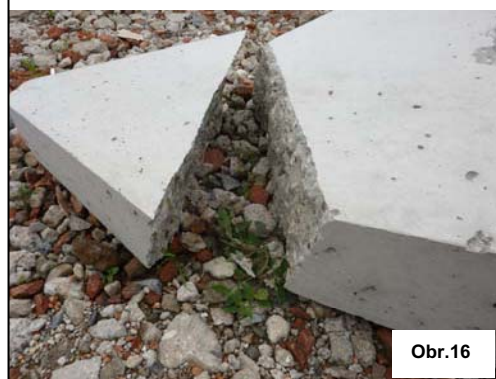
Obr. 16

Na staveništi se nacházel jeden poškozený základový prvek (patka). Při jeho bližším zkoumání jsem konstatoval, že se na něm nacházely všechny výše citované závady (trhliny v ploše i na změně tloušťky, bubliny vypraskané do povrchu, nešetrné zacházení). V objemu je ale prvek homogenní, betonová směs je viditelně tvořena štěrkem i pojivem různého druhu a plnivo se od pojiva neodděluje. V místě s povrchovou bublinou [označeno na obrázku 17 šipkou] je vidět, že bublina je jen povrchová. Obrázek 18 zobrazuje pak spodní část patky, poškozenou nešetrnou manipulací [na obrázku 15 označeno šipkou].
