Ing. Karel HEGENBART  
Ledvická 1462 / 18, 153 00 Praha 5  
IČO: 16 46 3471 DIČ: CZ6403270830  
Tel: 603415568 Účet: 0600/187538504

V Praze, 10.12.2007

POSUDEK č. 429 12.07/001  
Závady v provedení stavby garáže se skladem

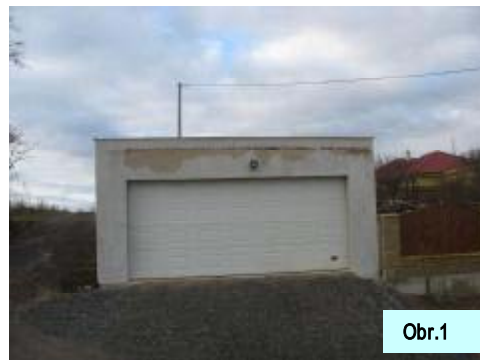
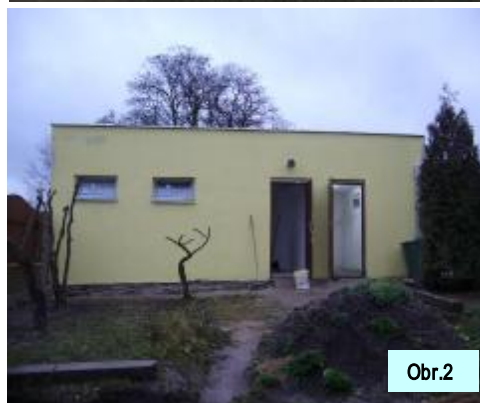
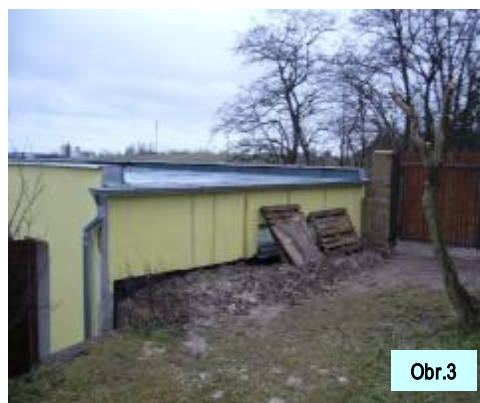
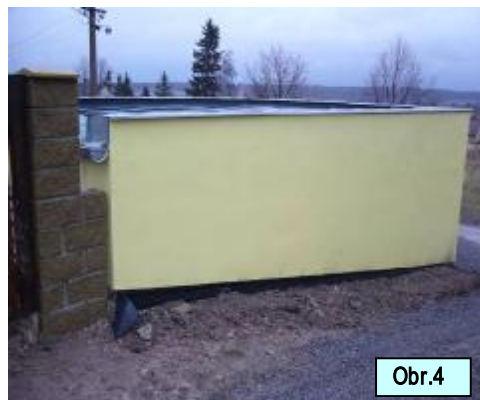
Stavba se je nová a od října 2007 se nachází ve stavu téměř plného dokončení [obr.1 až 4]. Jedná se o objekt půdorysně obdélníkového tvaru s plochou jednostranně skloněnou pultovou střechou. Objekt je částečně zapuštěný do terénu. Ze dvou stran jsou veřejně přístupné cesty, ze zbývajících dvou stran je zahrada Objednatele. V objektu jsou dvě místnosti. V části k veřejné cestě je garáž na dva malé nebo jeden velký osobní automobil. Za garáží, do zahrady je částečně zapuštěná do země místnost pro uskladnění zahradního nářadí. Základy objektu jsou dle informace Objednatele v prostoru základů původního stavení a dokonce snad mají být původní základy částečně využity jako podklad pro zdívo nové stavby. O základové spáře pod podlahou nejsou v době zpracování posudku žádné informace. Izolace proti vodě nejsou, dle neověřených informací Objednatele, provedeny vůbec, dle zjistitelných faktů [viz dále] to může být pravda, ale spíše jsou provedeny špatně, nevhodnou technologií nebo kombinací oběhu uvedeného. Zdívo je z keramických bloků. Střecha je kryta jednou vrstvou plnoplošně natavovaných střešních izolačních pásů (dle informace Objednatele výrobce DEK-TRADE). Oplechování je provedeno z pozinkovaného plechu a k podkladní konstrukci je mechanicky kotveno tradičním postupem. Stropní konstrukce je provedena z ocelových I nosníků a keramického výplňového materiálu (dle informace Objednatele desek HURDIS). Vnější povrch zdíva je kryt dvouvrstvou omítkou s nátěrem omyvatelnou barvou. Uvnitř jsou stěny kryty omítkou s nátěrem neomyvatelnou barvou. Strop je proveden ze sádkokartonu s povrchovým nátěrem. Do garáže jsou osazena automatická vjezdová sekční vrata s vytahováním pod střechu [obr.1]. Každá místnost má svůj vlastní vstup dveřmi [obr.2]. Ze zahrady jsou do místností osazena pod úroveň stropu výklopná plastová okna [obr.2 a 3]. V Objektu je provedena základní elektroinstalace pro zásuvky 240/400V, pro osvětlení a pro napájení ovládání a pohonu vjezdových vrat.

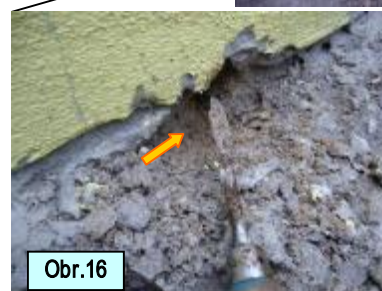
Obr. 16: sokl, stav základu a izolace

Provedení **základových konstrukcí** [obr.15 a 16]

Dle informace Objednatele jsou provedeny z betonu jako „dostavba“ základů objektu kůlny, která stála na stejném místě. Viditelné části [obr. 22, 23, 24 a 37] signalizují nejméně dvojitou kvalitu provedení. Kvalita provedení patrná z obr.22 a 37, kdy došlo k narušení základu pouhým slabým tlakem šroubováku, je varujícím signálem pro trvalou bezpečnost stavby. V podmínkách nestabilního podloží tvořeného jíly [obr.38] musí základy být provedeny kvalitně, z dobrého betonu a ne z vápenné malty nebo slabé směsi cementu a písku, jak se vzorek narušeného základu jeví [např. viz ČSN EN 1992-1-1(731201), ČSN 731001 a dalších]
